GOVERNO MUNICIPAL DE ITABAIANA GRANDE

SECRETARIA DAS OBRAS, INFRAESTRUTURA,
URBANISMO E DOS SERVIÇOS PÚBLICOS

LAUDO TÉCNICO DE AVALIAÇÃO DE IMÓVEL

Miguel Teles de Mendonça, Itabaiana – SE.

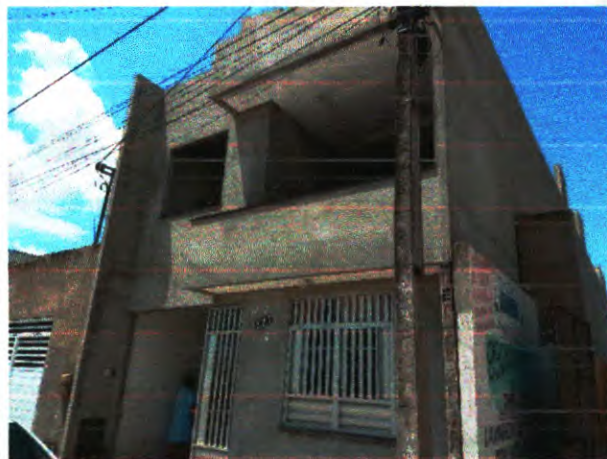
Foto 1. Vista da fachada frontal do imóvel avaliando.

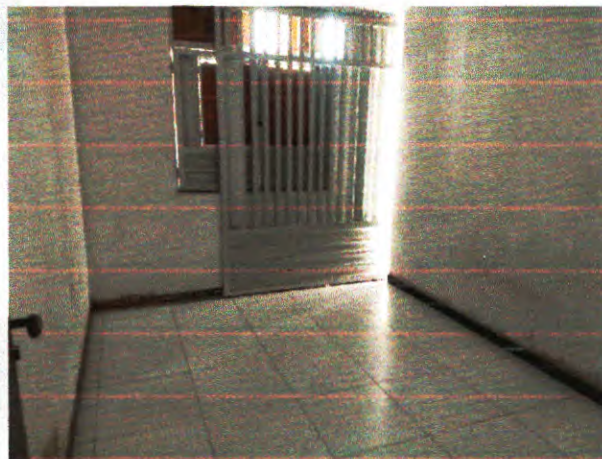
Foto 2. Vista de uma sala no térreo.

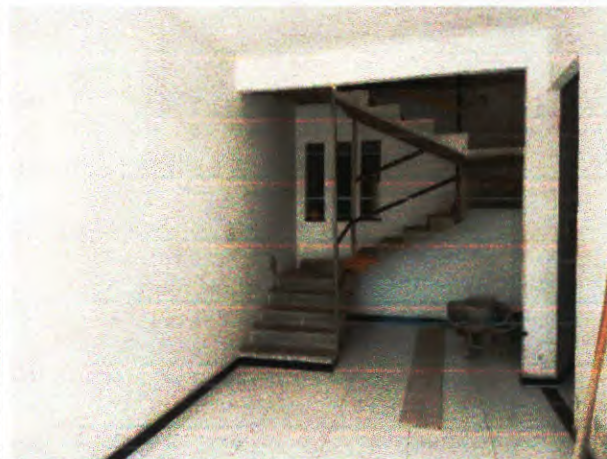
O edifício é recém construído, o pavimento térreo se encontra em estado de funcionamento normal, já o pavimento superior não está em condições ideais de uso, já que faltam todas as esquadrias, os aparelhos sanitários dos banheiros não estão ligados e a escada de acesso ao pavimento superior não possui guarda corpo adequado. Fora observado o padrão construtivo e especificação de materiais em cada cômodo:

Foto 3. Vista da garagem e escada no térreo.

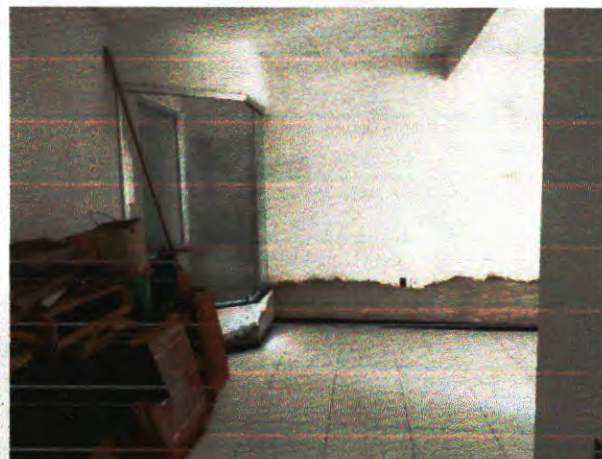
Foto 4. Vista de uma sala no térreo.

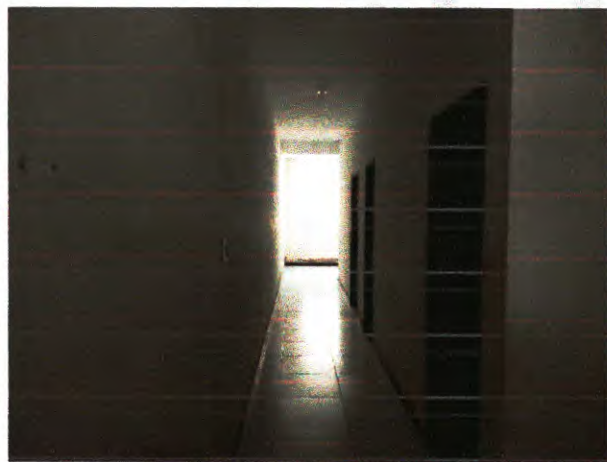
Foto 5. Vista do corredor no térreo.

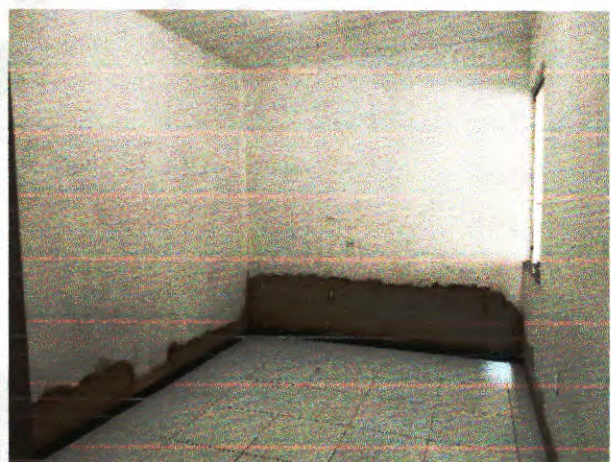
Foto 6. Vista de um quarto no térreo.

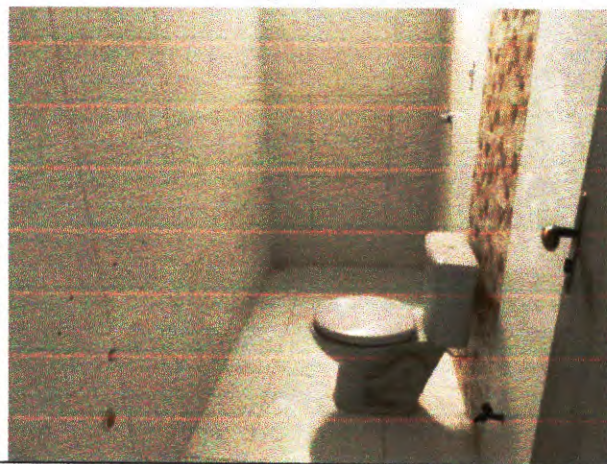
Foto 7. Vista de um banheiro no térreo.

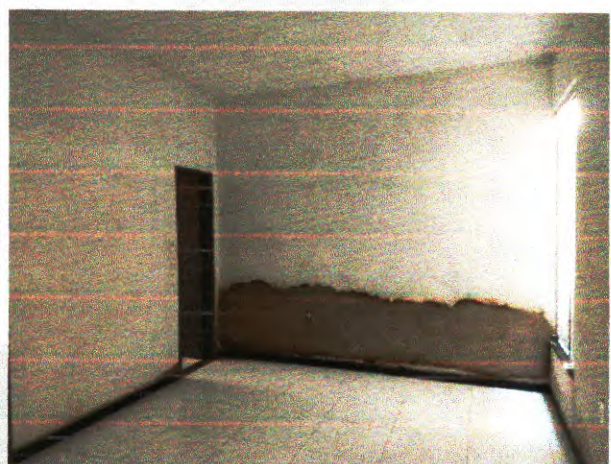
Foto 8. Vista de um quarto no térreo.

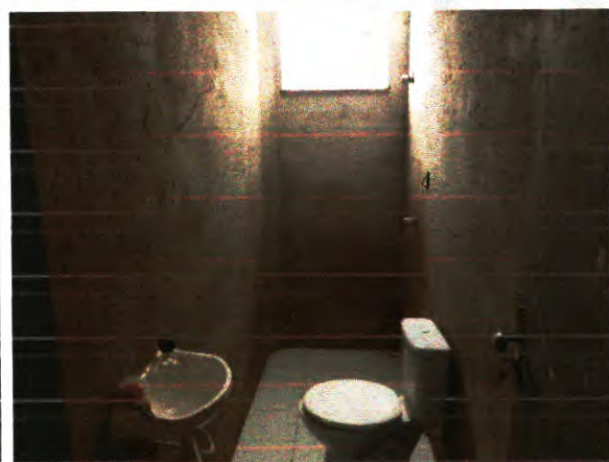
Foto 9. Vista de um banheiro no térreo.

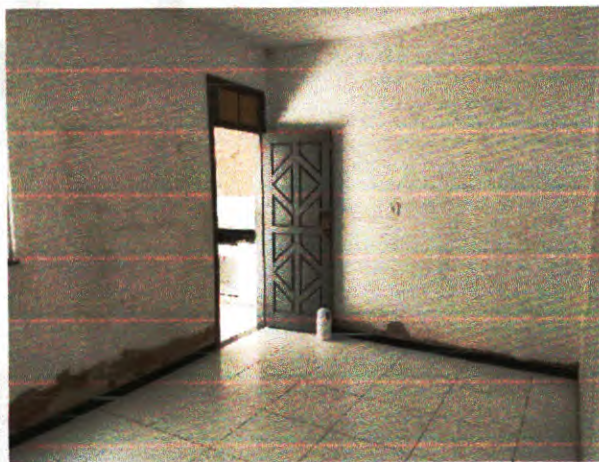
Foto 10. Vista da cozinha no térreo.

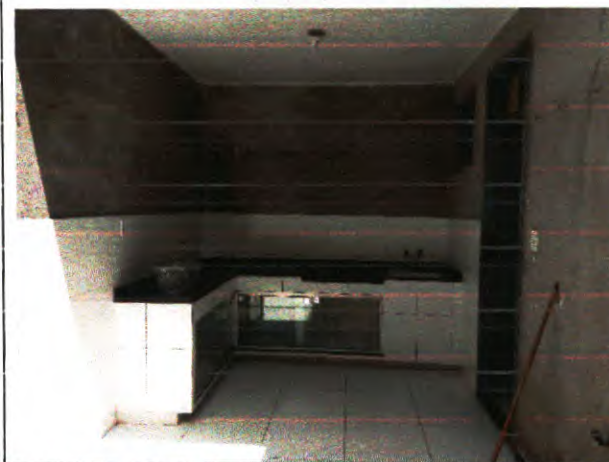
Foto 11. Vista do quintal e área de serviço no térreo.

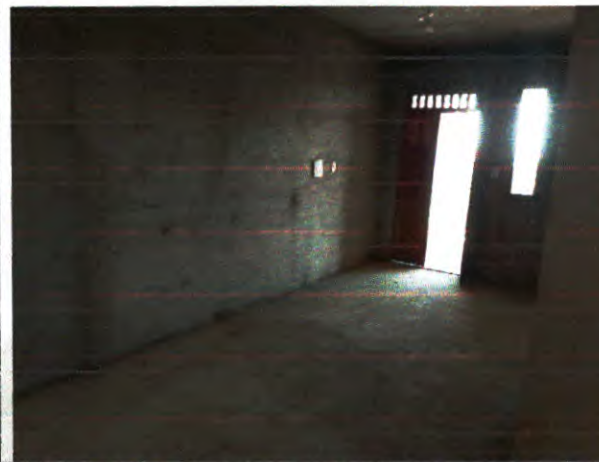
- h) **Salas andar superior:** Piso em cimento desempolado; paredes em revestimento argamassado (sem qualquer acabamento).
- i) **Quartos andar superior:** Dois quartos com piso em revestimento cerâmico, paredes com selador acrílico até o teto; um quarto Piso em cimento

Foto 12. Vista de uma sala do andar superior.

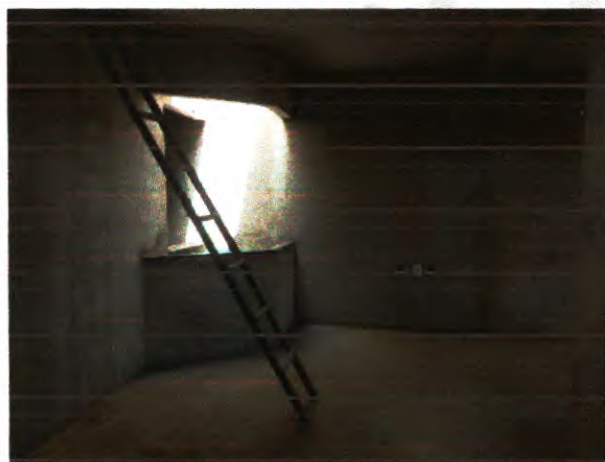
Foto 13. Vista de uma sala do andar superior.

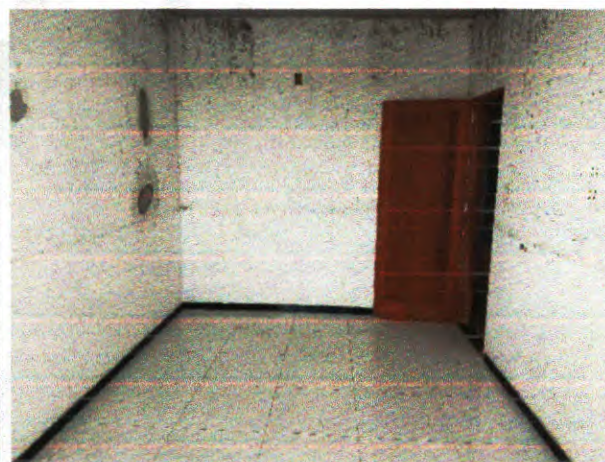
Foto 14. Vista de um quarto do andar superior.

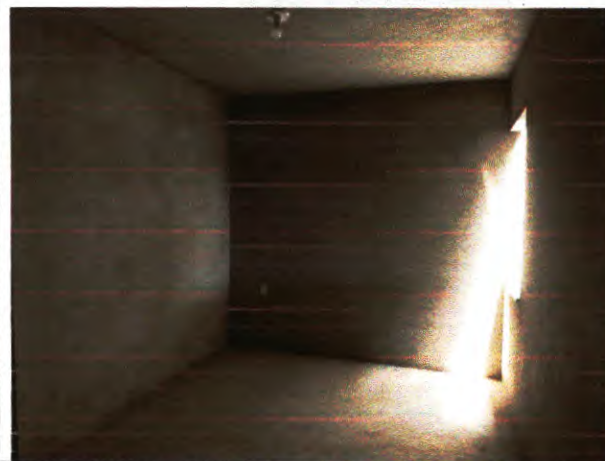
Foto 15. Vista de um quarto do andar superior.

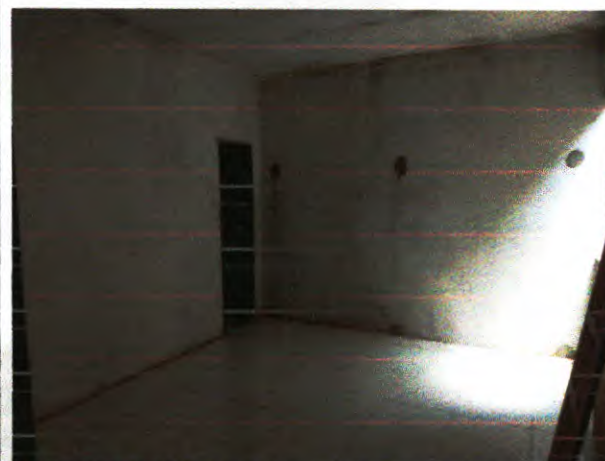
Foto 16. Vista de um quarto do andar superior.

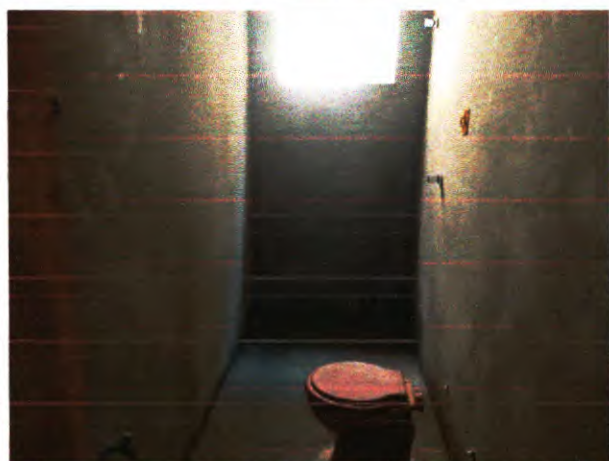
- g) **Banheiros andar superior:** Piso em cimento desempolado; paredes em revestimento argamassado (sem qualquer acabamento); sem instalação de qualquer aparelho hidrossanitário, somente os pontos de água e esgoto.

Foto 17. Vista de um banheiro do andar superior.

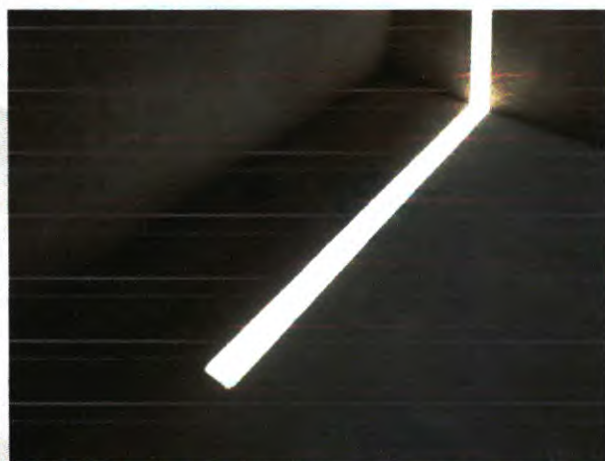
Foto 18. Vista de um banheiro do andar superior.

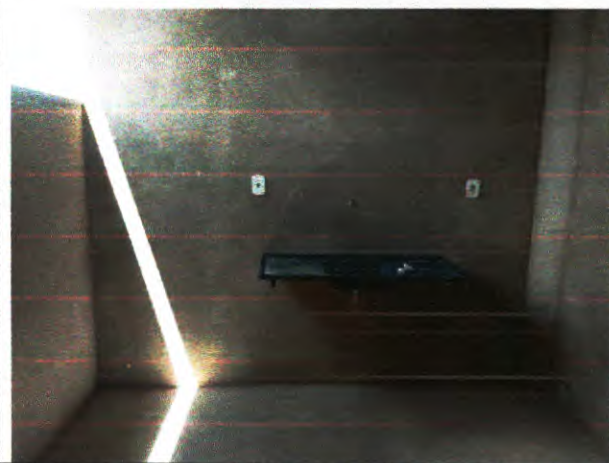
- j) **Área de serviço e cozinha andar superior:** Piso em cimento desempolado; paredes em revestimento argamassado (sem qualquer acabamento).

Foto 19. Vista da área de serviço do andar superior.

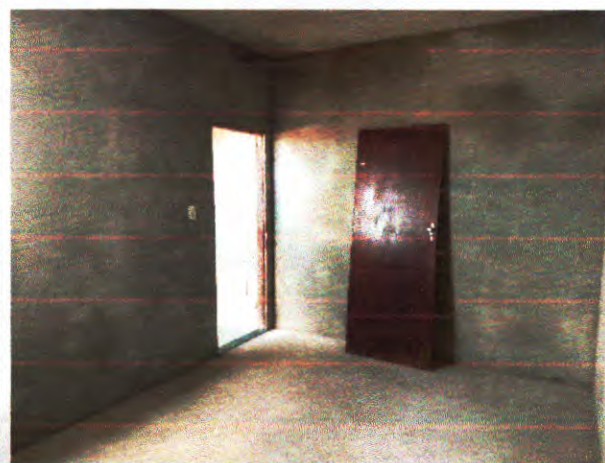
Foto 20. Vista da cozinha do andar superior.
